エア・クリーナ・エレメント

🚗 自家用乗用車等

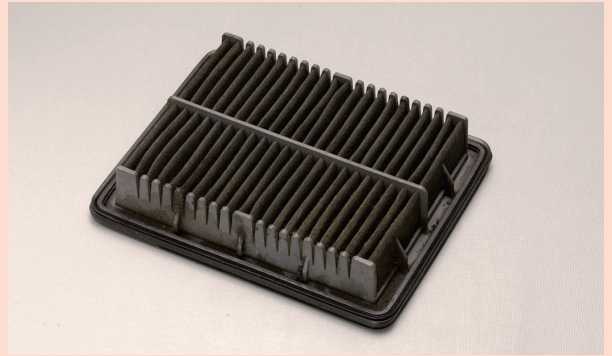
こうなる前に**交換!**

クルマを使用しているうちにフィルターが汚れたり、目詰まりしたりしてくるエア・クリーナ・エレメント。そのまま使い続けると、エンジン性能が低下してしまい燃費や排気ガスの悪化も引き起こしてしまいます。クルマの本来の性能を維持するためにも、適切な時期に交換することが必要です。

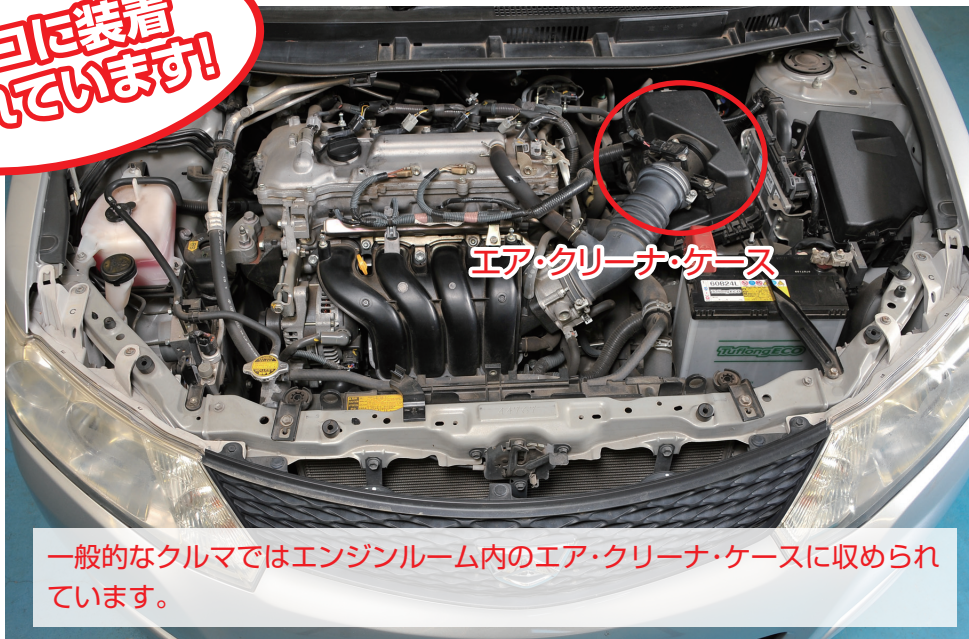
**ココに装着
されています!**

エア・クリーナ・ケース

一般的なクルマではエンジンルーム内のエア・クリーナ・ケースに収められています。

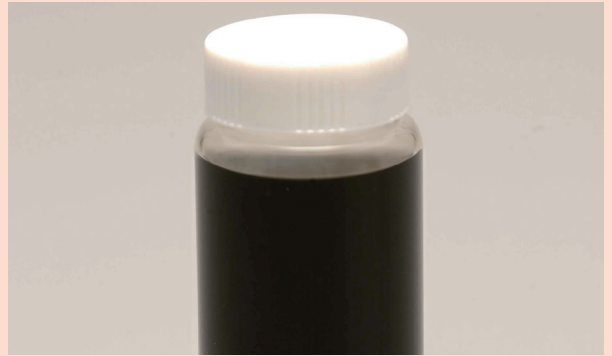
こうなる前に交換!

エンジンの主な部品は金属でできていて、それぞれの部品が回転運動や往復運動をしてパワーを発生させています。エンジンオイルは、金属の部品同士が直接触れないように膜を作って摩擦を減らし、エンジンをスムーズに動かす働きをしており、エンジン内で繰り返し働いているうちに劣化していくことから定期的なオイル交換が必要です。また、エンジン・オイルはエンジンの精密装置(可変バルブタイミング機構等)を作動させる働きも担っているため、このような装置の故障を防ぐためにも定期的なオイル交換の重要性が高まっています。

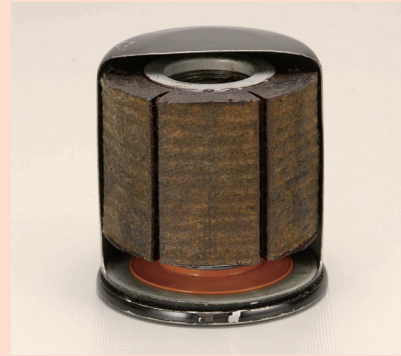
こうなる前に**交換!**

エンジン・オイルをろ過し、汚れを取り除く働きを担うのがオイル・フィルタです。エンジン・オイルの汚れには、金属粉(削りかす)、カーボン(燃え残りカス)などがあり、適切な時期に交換を行わないとフィルタが目詰まりをおこします。フィルタの目詰まりにより汚れの除去ができなくなるとエンジンに重大な損傷を与えるおそれがあるので、定期的な交換が必要です。

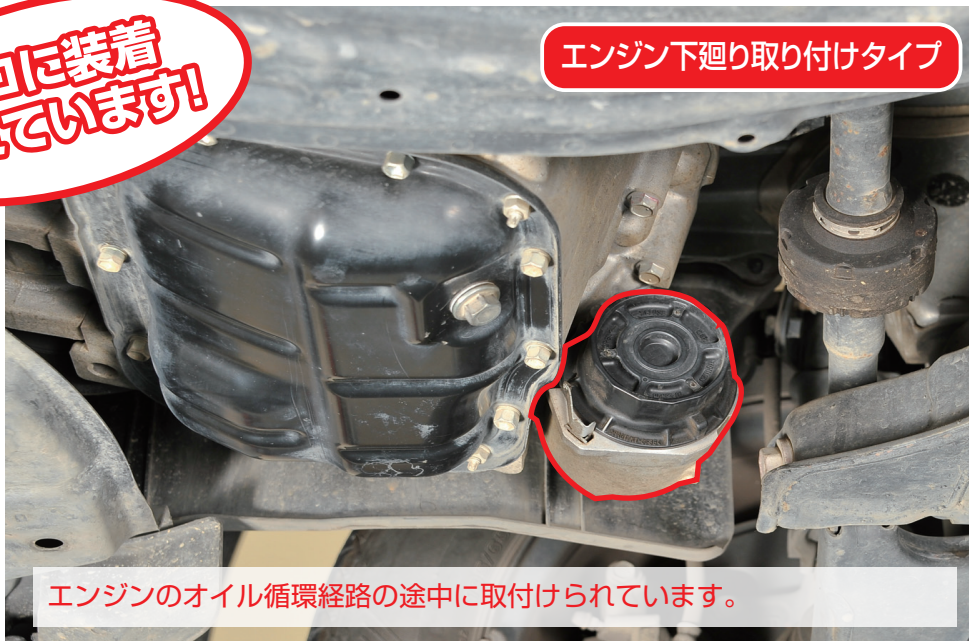
**ココに装着
されています!**

エンジン下廻り取り付けタイプ

エンジンのオイル循環経路の途中に取り付けられています。

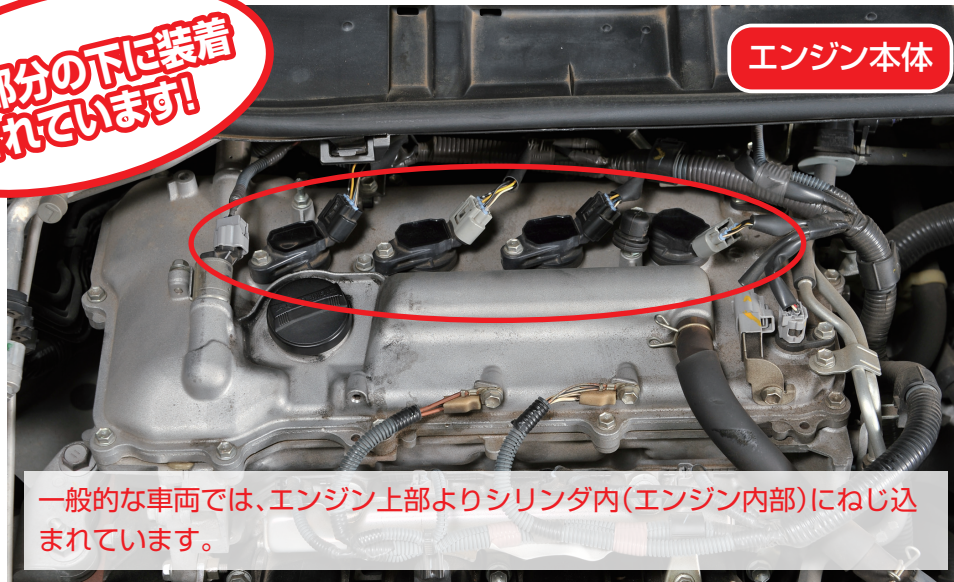
この部分の下に装着されています!

一般的な車両では、エンジン上部よりシリンダ内(エンジン内部)にねじ込まれています。

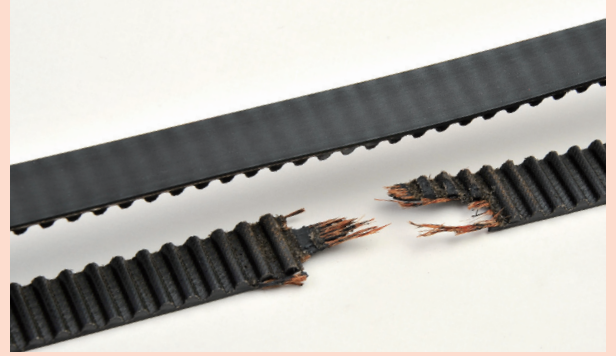
✖ こうなる前に**交換!**

タイミング・ベルトは、エンジンのクランクシャフトと吸排気バルブを開閉するカムシャフトを連動させるための重要な部品です。走行中にタイミング・ベルトが切れると、吸排気バルブが開閉できなくなりエンジンが停止し、再始動できなくなります。最悪の場合には、バルブの動くタイミングがずれることで、シリンダ内でピストンとバルブが干渉し、エンジン自体が深刻なダメージを負うこともありますので適切な時期に交換することが必要です。

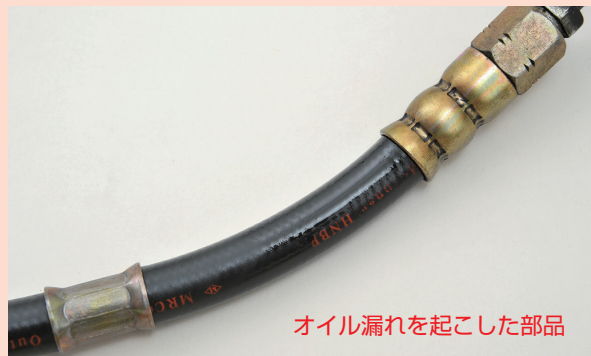
こうなる前に**交換!**

オイル漏れを起こした部品

パワー・ステアリング用油圧ホースは、油圧式パワー・ステアリング装着車に使用されていて、ポンプで発生した油圧をパワーアシスト装置へ伝える役目をしています。ホースはゴム部品のためエンジンルーム内の熱や油圧による伸縮により経年劣化し、オイル漏れを起こした場合、油圧が発生せずにハンドル操作が困難になる可能性がありますので、不具合やその前兆が認められた場合は交換が必要です。

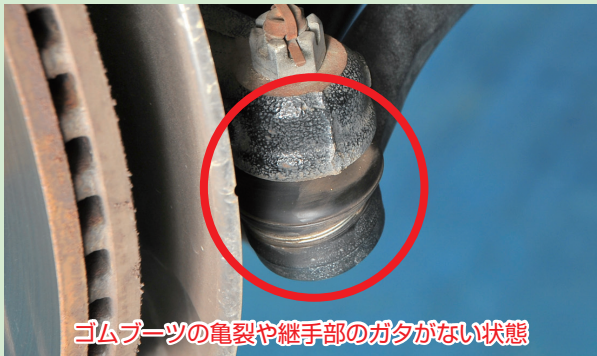
正常です!

ゴムブーツの亀裂や継手部のガタがない状態

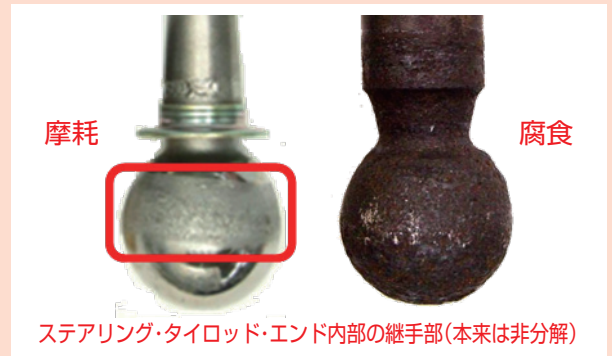
こうなる前に**交換!**

ステアリング・タイロッド・エンド内部の継手部(本来は非分解)

ステアリング・タイロッド・エンドはハンドルからの操舵力をタイヤに伝えるための継手であり重要な部品です。金属製ですがハンドル操作を繰り返すうちに摩耗し、最悪の場合継手が抜け落ち前輪が脱輪してしまう可能性があり、その場合ハンドル操作が困難となり重大な事故を引き起こす可能性がありますので、不具合やその前兆が認められた場合は交換が必要です。

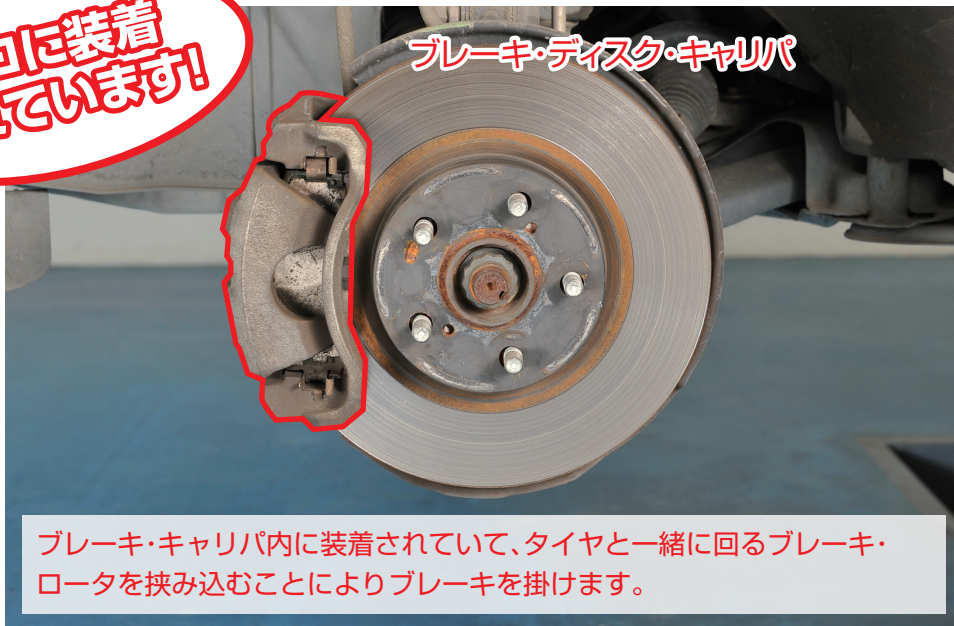
ブレーキ・ディスク・キャリパ

ブレーキ・キャリパ内に装着されていて、タイヤと一緒に回るブレーキ・ロータを挟み込むことによりブレーキを掛けます。

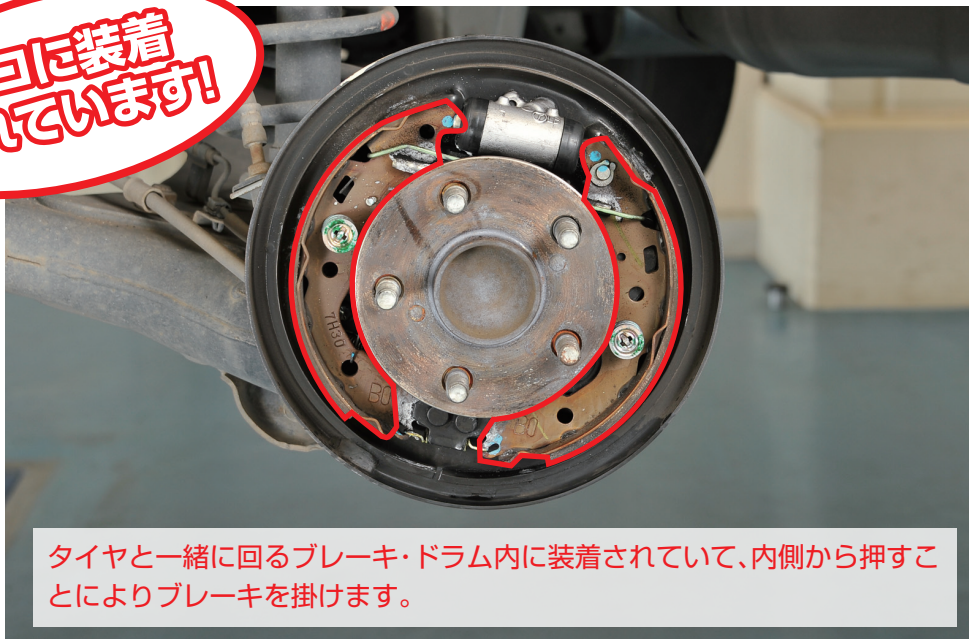
タイヤと一緒に回るブレーキ・ドラム内に装着されていて、内側から押すことによりブレーキを掛けます。

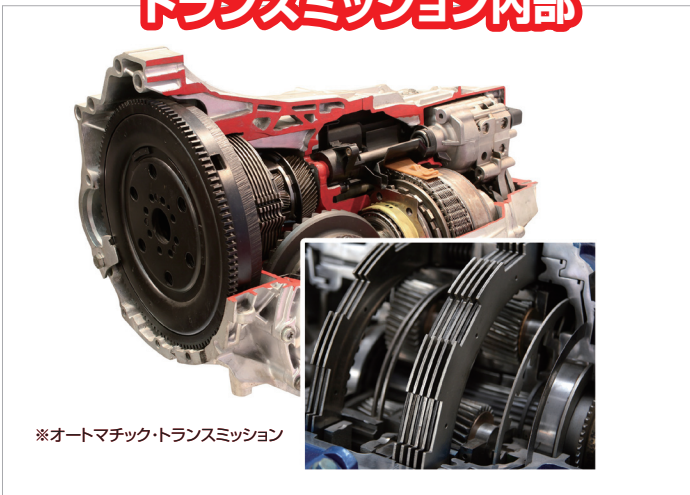
トランスミッション内部

※オートマチック・トランスミッション

ギヤやクラッチ等を多用しているため、ギヤオイル及びフルードによる潤滑が必要不可欠です。

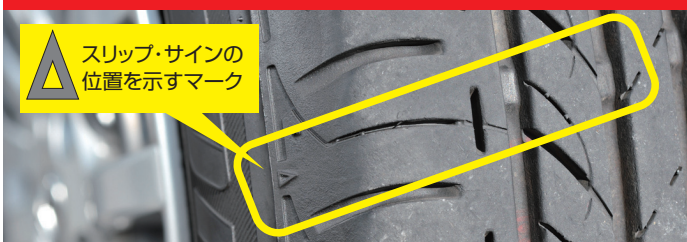
タイヤ溝の摩耗限界ライン

スリップ・サインは、タイヤの溝の深さが1.6mm以下になると現れます。

【注意】タイヤは負荷がかかる部分(一番使用している重要な部分)が最も摩耗するので、部分的に溝が減っている場合でも交換が必要です。

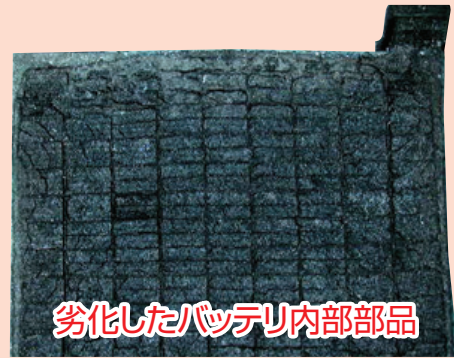
劣化したバッテリー内部部品

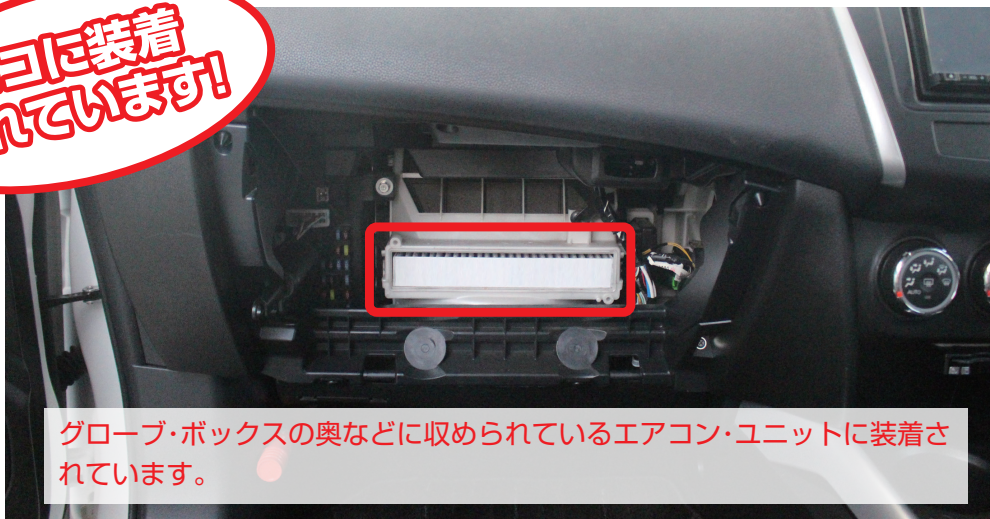
ココに装着
されています!

グローブ・ボックスの奥などに収められているエアコン・ユニットに装着されています。

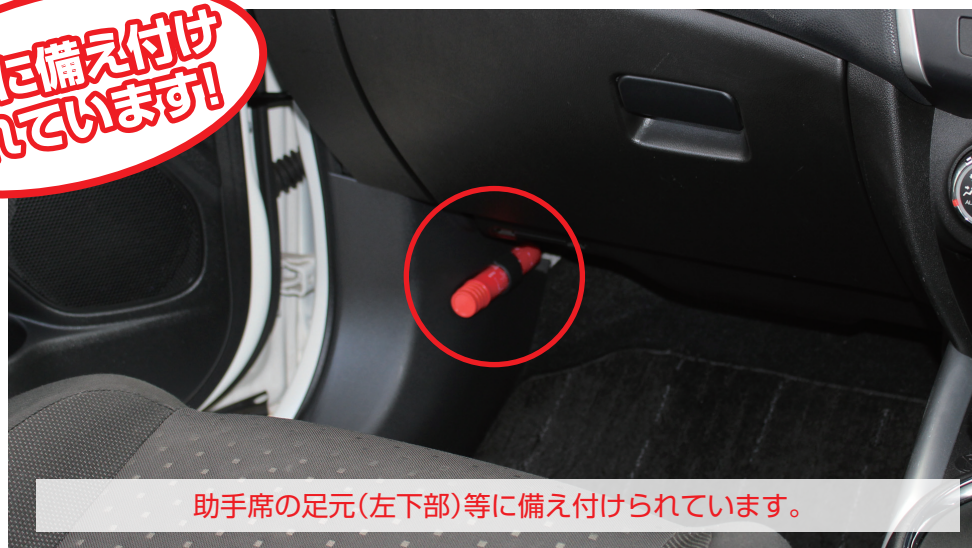
ココに備え付けられています！

助手席の足元(左下部)等に備え付けられています。
